## Case – Estabilização de talude em grama armada – Morumbi

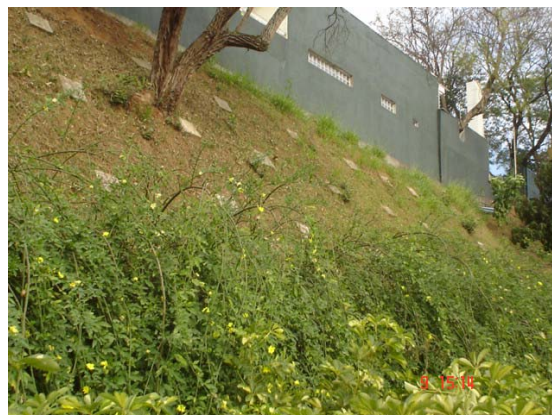
Vista geral do talude após estabilização

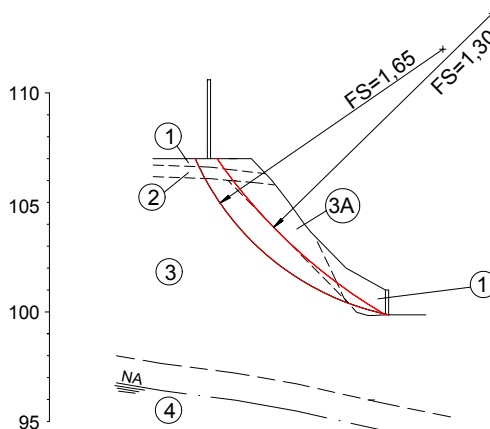
Figura 1

A seguir foram efetuados estudos de estabilidade do talude em questão, através do método de Bishop, onde são verificados os fatores de segurança(FS) do mesmo, conforme apresentado na figura 1.

Conforme os resultados obtidos, verifica-se que para círculos profundos o talude apresenta condições de estabilidade satisfatórias, com fator de segurança (FS) de 1,65. Porém para condições superficiais verifica-se um fator de segurança (FS) de 1,30, valor abaixo do que considera-se recomendado.

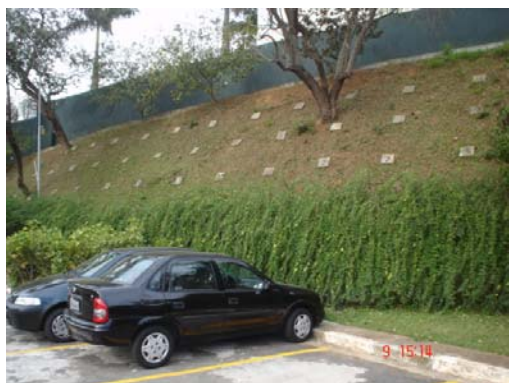
Talude após o término da obra

Foram acompanhadas e verificadas a execução dos chumbadores e colocação de tela, tendo sido fornecida toda orientação técnica necessária para execução das obras com qualidade adequada e em atendimento às condições de segurança do projeto.
