Case – Estabilização de talude em grama armada – Morumbi

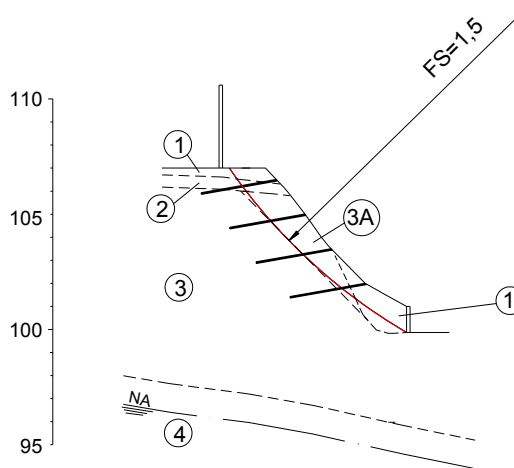
Figura 2

Assim para conferir ao trecho do talude condições adequadas de segurança jogou-se conveniente efetuar um reforço superficial do talude através de chumbadores rasos. Apresenta-se na figura 2 uma seção de cálculo com os chumbadores, e o fator de segurança resultante.
